Et malerisk mysterium

– hvem ødelægger de danske kalkmalerier?

Af Lilian Skytte

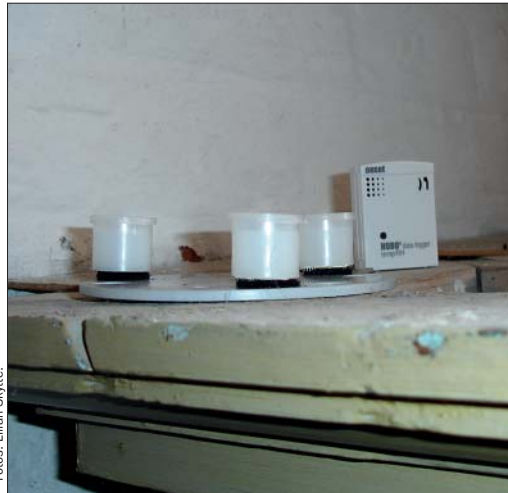
↑ Målestation til ammoniakanalyser (ALPHA) i Sæby kirke. ALPHA'erne er de små plastic-rør. Boksen bagved er til opsamling af data om temperatur og luftfugtighed.

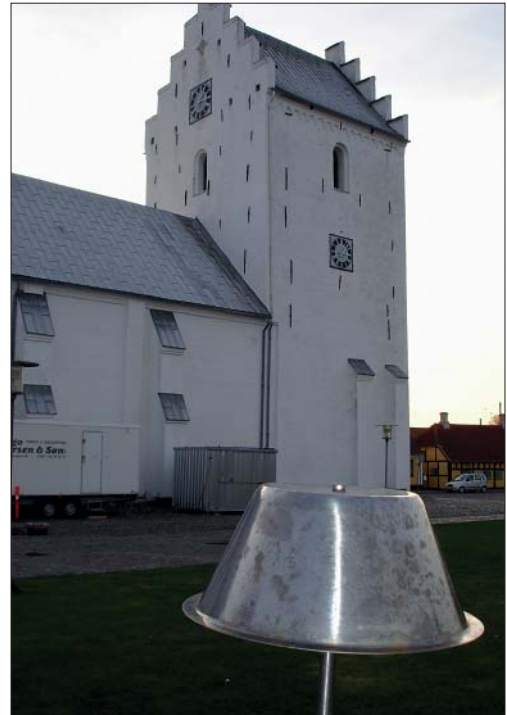
En målestation til ammoniakanalyser (ALPHA) ved Sæby kirke. →

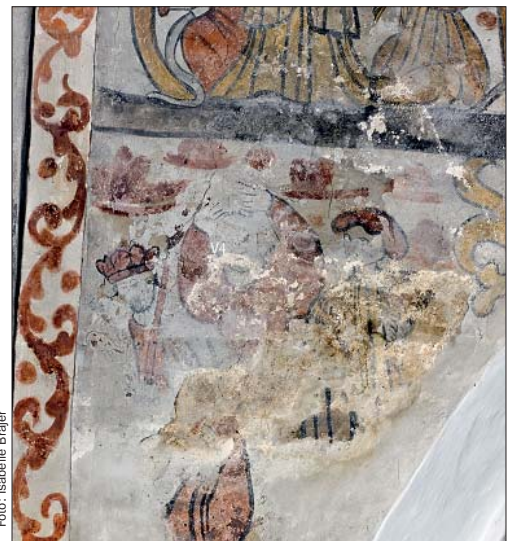
Ammoniak har en potentiel ødelæggende effekt på kalkmalerierne i de danske kirker. Den ildelugtende gas kan tænkes at påvirke malerierne ved saltudfældning eller mere sandsynligt indgå som føde for mikroorganismer, der herved forårsager den egentlige ødelæggelse. Ammoniak forbruges nemlig af mikroorganismer under dannelse af bl.a. salpetersyre og andre sure organiske forbindelser. På billedet ses et saltangreb på kalkmalerier i Gjørl Kirke.

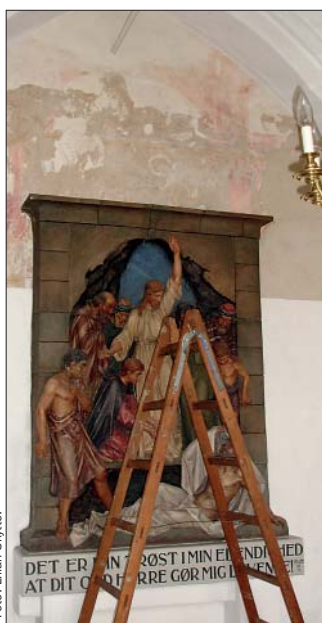
Placering af indestation (ammoniakanalyser (ALPHA)) ved kalkmalerier i Nr. Broby Kirke.
